представлення на Комітет доступності 30 травня 2023р.  
результатів громадського аудиту доступності п'яти  
культурно-історичних пам'яток і туристичних об'єктів м.  
Львова:

## **Інклюзивний/безба'єрний туристичний маршруту по центральній частині м. Львова: «Довкола Ратуші».**

**Церква Успіння Пресвятої Богородиці та  
Каплиця Трьох Святителів XVII ст.**

**Вірменський Кафедральний Собор  
Успіння Пресвятої Богородиці**

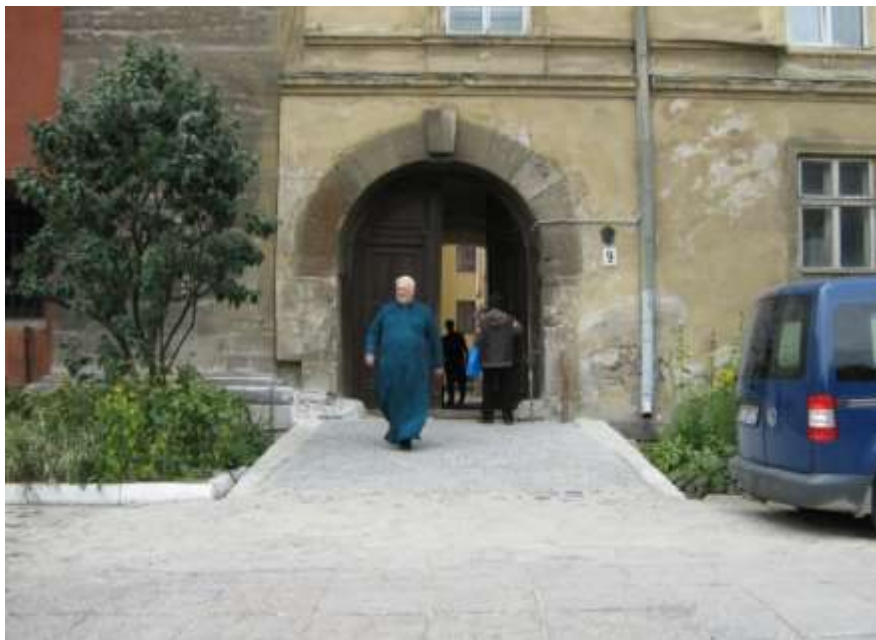
*Юридично Успенська церква знаходиться за адресою вул.Руська.7.  
Проте фактично потрапити до церкви можна лише з внутрішнього  
подвір'я вул.Підвальна, 9.*

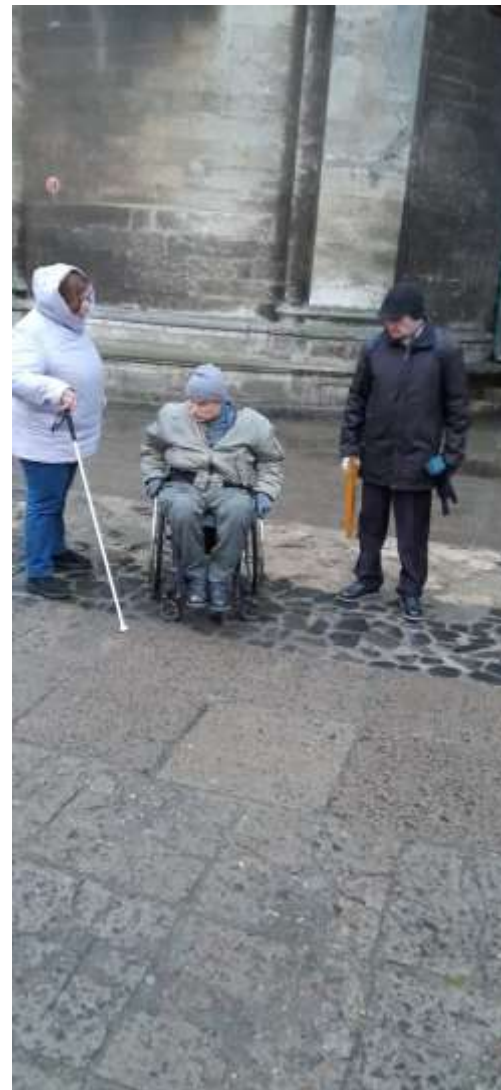
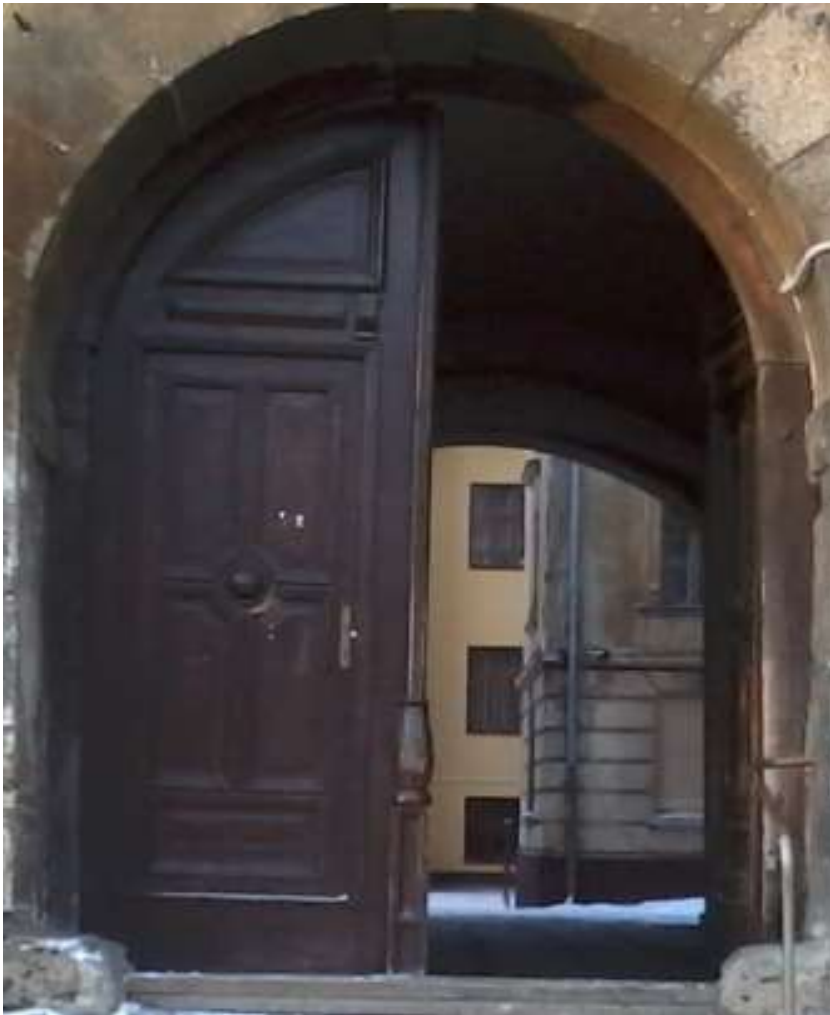
*Площа і пішохідні шляхи мають  
різноманітне покриття: тротуарні плити,  
грубий горбатий камінь. Загалом,  
покриття нерівне, зруйноване.  
Пересуватися МГН є проблематично*

- ***Звернутися до Львівської міської ради з проханням вжити заходів щодо:***
  - Проведення ремонту заощення а також із благоустроєм на площі перед входом в будинок вул. Підвальна, 9.

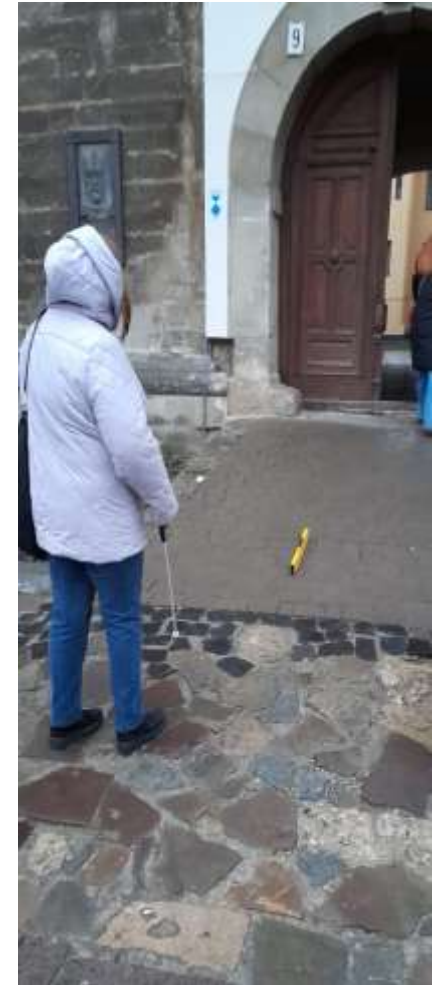
*Вхід до будинку вул..Підвальна, 9  
здійснюється з площі перед ним, через  
двостулчасту браму*

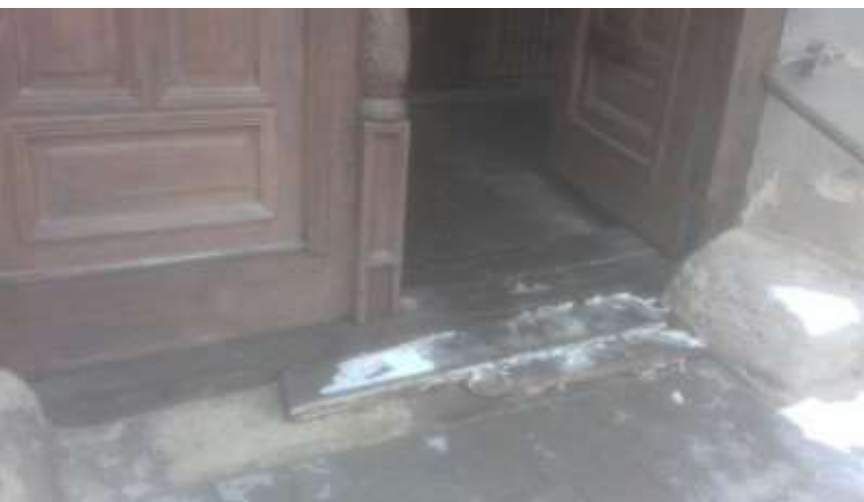
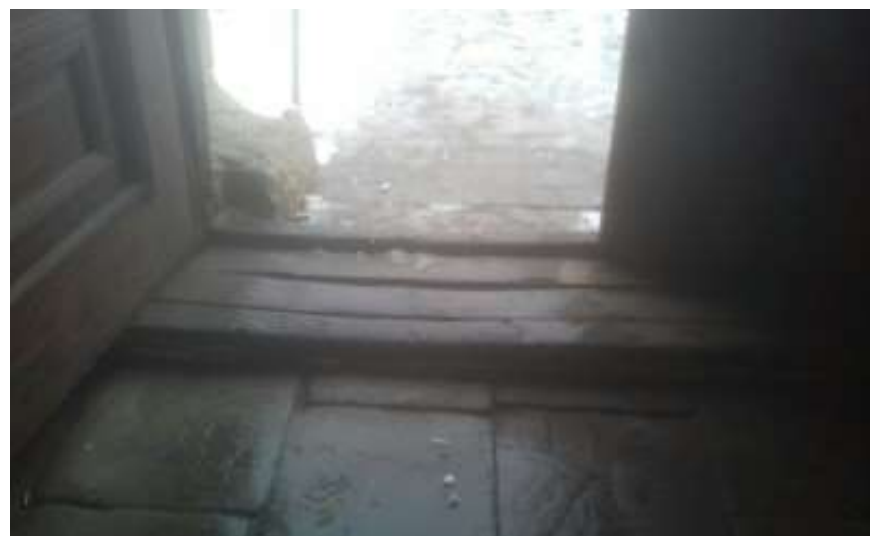
*Перед брамою пандус 8.9 %*

*В самій брамі існує високий поріг, котрий фактично є проблемою для МГН у подоланні*

- ***Необхідно вжити заходів щодо усунення бар'єрів (високий поріг/балка) в брамі входу з вулиці Підвальна, 9 до внутрішнього подвір'я церкви.***
- ***Забезпечити доступність безпосередню в церкву з внутрішнього двору через каплицю можливо із застосуванням переносного пандуса. Для подолання цієї висоти 14 см. пропонується застосовувати переносний пандус із довжиною похилої площини не меншу 1,5 м.***

- Довершити пандус влаштувавши з обох його боків на підпірних стінках балюстради.
  - При балюстрадах передбачити поруччя на висоті 0,7 м і 0,9 м.
  - Усунути поріг/балку в брамі підворітні. Одночасно при цьому доточити полотна обох стулок брами на довжину, що дорівнює висоті усунутого порогу.

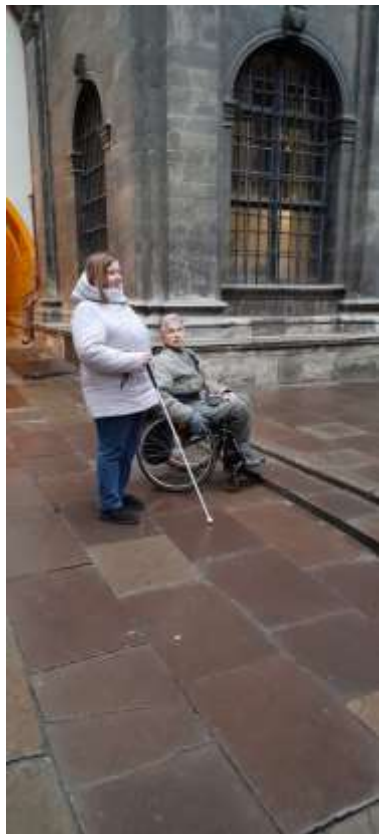
В подвір'ї є перепад рівнів зі  
сходами

- Перемостити плити від вхідної брами до входу у каплицю, ліквідувати поребрики/сходишки в дворі церкви.
- ***Вишукати можливість влаштування доступності для осіб в кріслах колісних та і загалом усім із категорії МГН в туалетних приміщеннях, що розташовані в подвір'ї будинку вул. Руська, 5.***

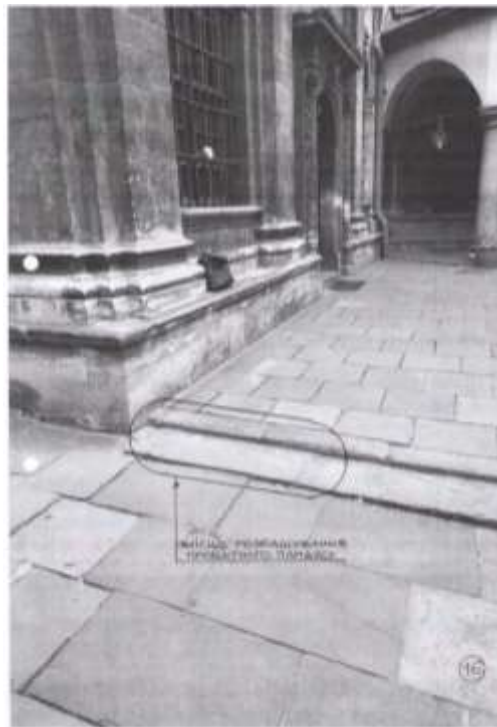
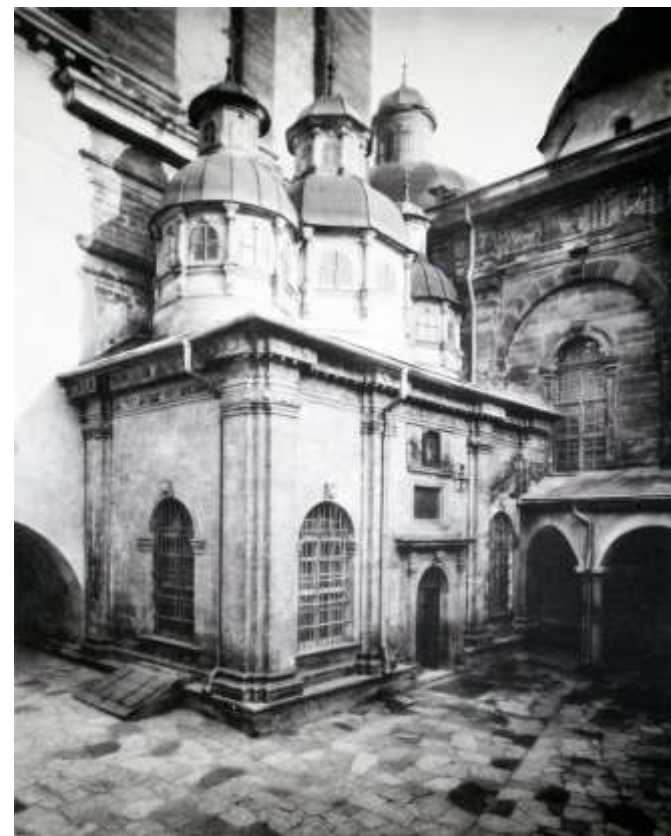
А до реконструкції 1977 року подвір'я  
було заощено в одному рівні

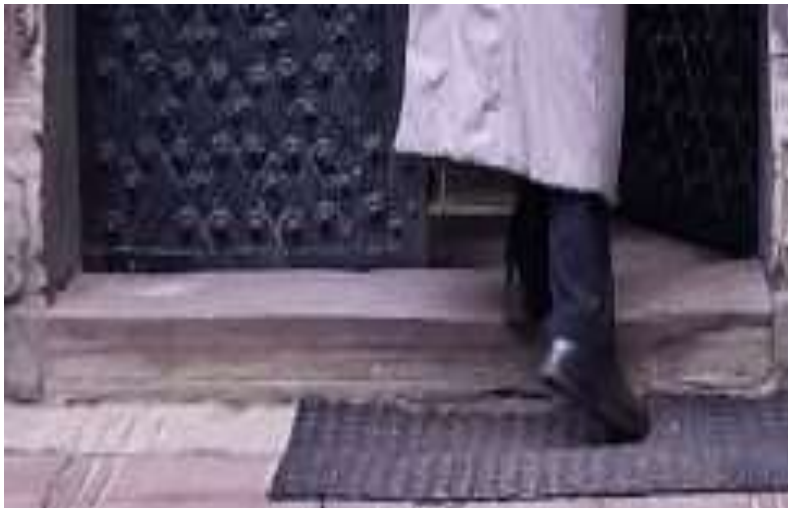
*При вході до каплиці Трьох  
Святителів Успенської церкви одна  
сходишка висотою 14 см*

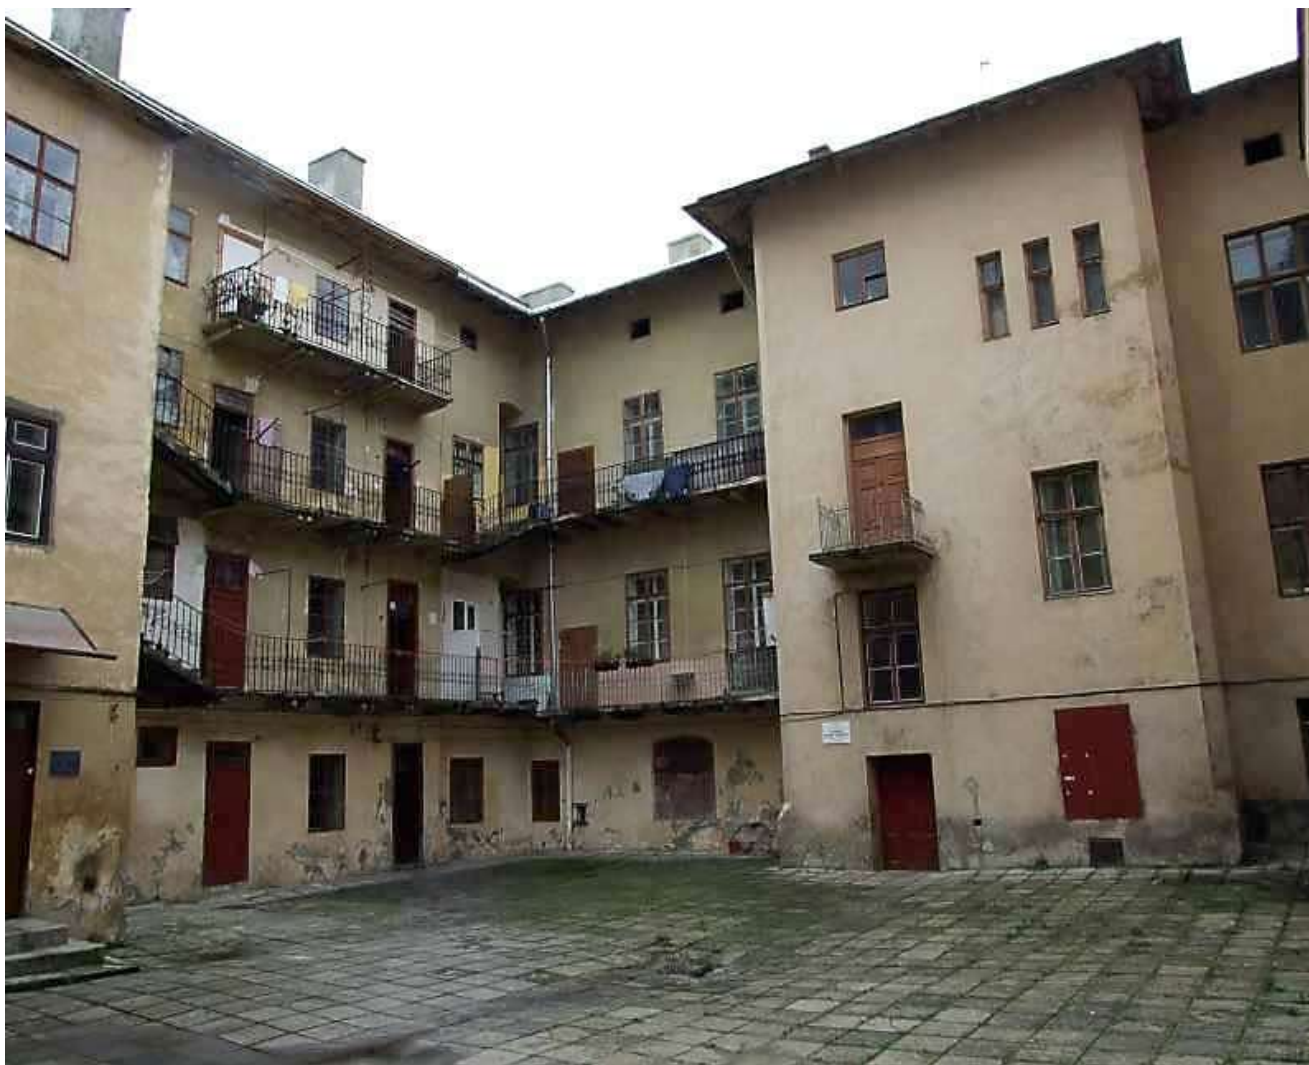
- Туалетні приміщення знаходяться в одній із будівель подвір'я.
- Для МГН є недоступними

- Як альтернатива передбачити встановлення у внутрішньому подвір'ї мобільного біотуалету з врахуванням користувачів в кріслах колісних.

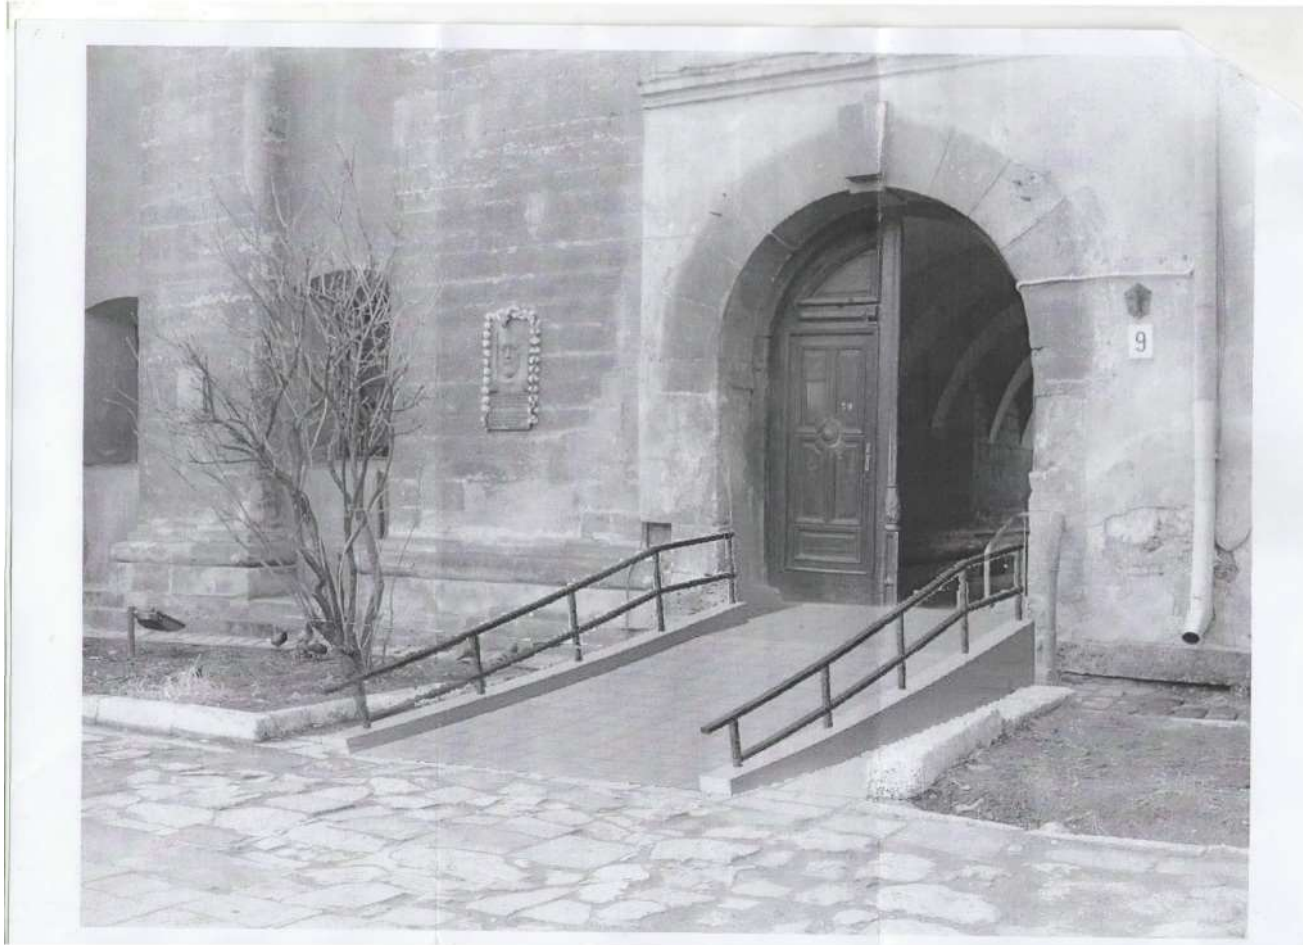
Ескізні пропозиції ГО Реабілітація осіб з інвалідністю ” від 13.10.2014р. № 2-18412

Управління провело фотофіксацію, обміри вхідної брами будинку на вул. Підвальна, 9 і на основі зібраних матеріалів та пропозицій Ваших пропозицій розробило ескізний проект пандусу, який є додатком до даного листа. Під час останньої зустрічі на об'єкті від 19.02.2015 р. за Вашої участі було обговорено даний проект пандусу.

Управління пропонує влаштувати пандус з поручнями перед вхідною брамою будинку на вул. Підвальна, 9, шляхом плавного підняття рівня мощення від краю клумби до рівня замощення двору з усуненням дерев'яної сходинок порогу вхідної брами включаючи реконструкцію дверного полотна брами. А також пропонуємо встановити дерев'яні поручні по краю пандусу, а поверхню пандусу викласти плиткою з пісковику.

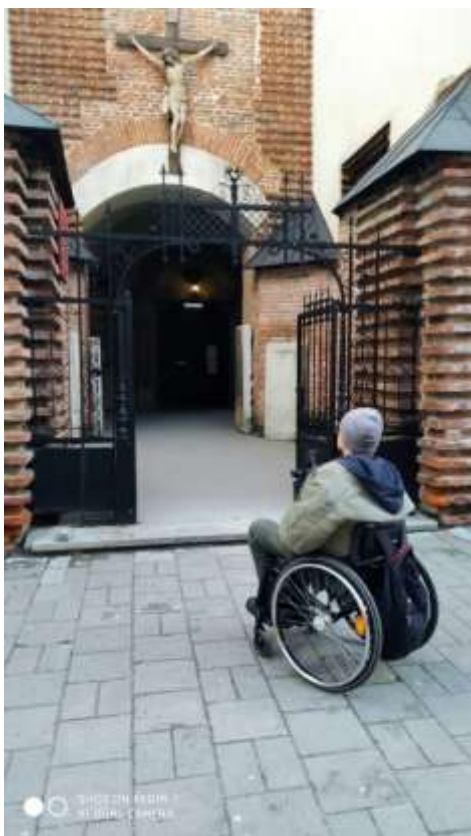
*Вхід на територію собору з вул. Вірменська. Ворота широкі*

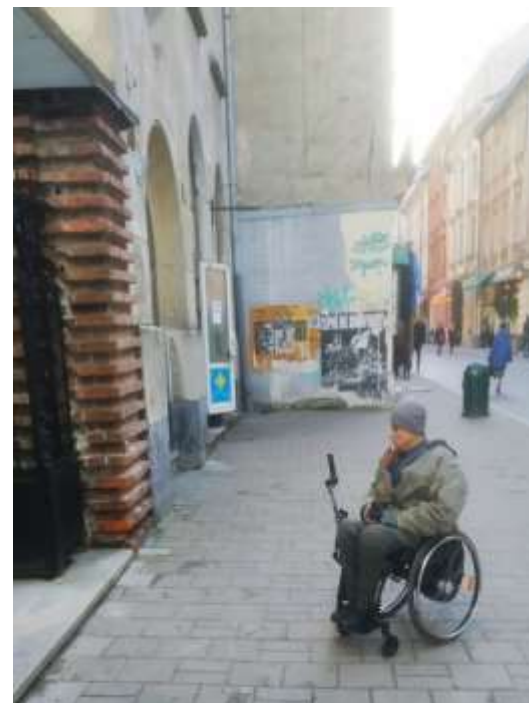
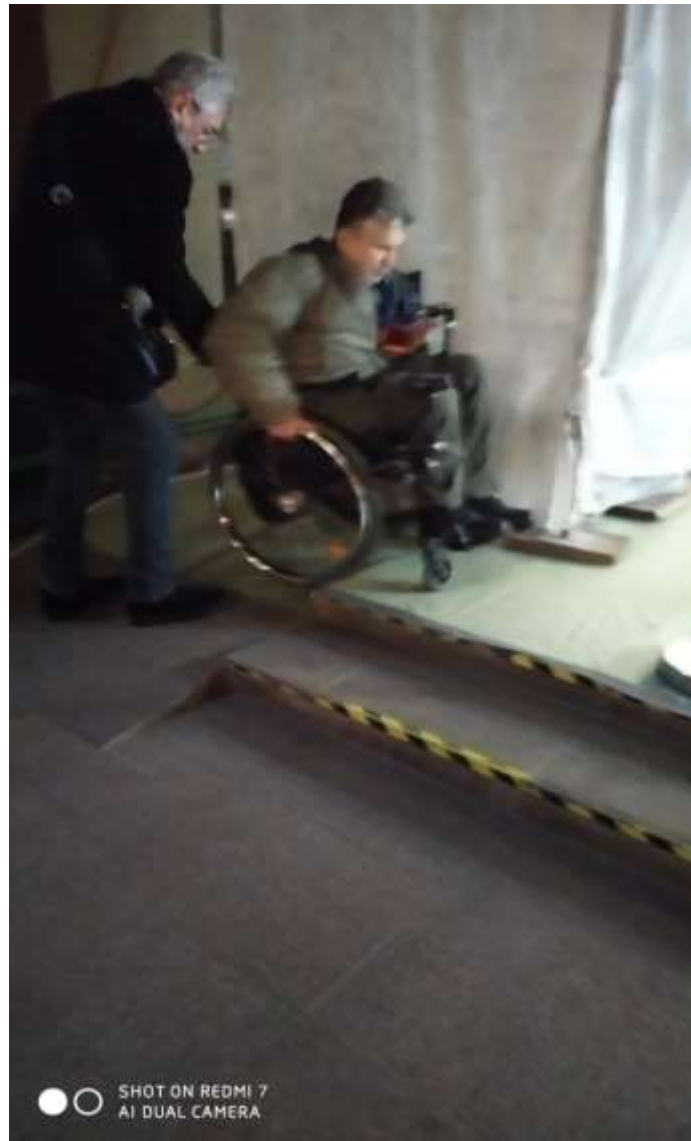
*Проте, перед воротами одна сходинка висотою 10-12 см*

- Звернутися до влади міста з проханням перемостити частину покриття тротуару на вул. Краківська в рівень 0 з подвір'ям входу в храм.

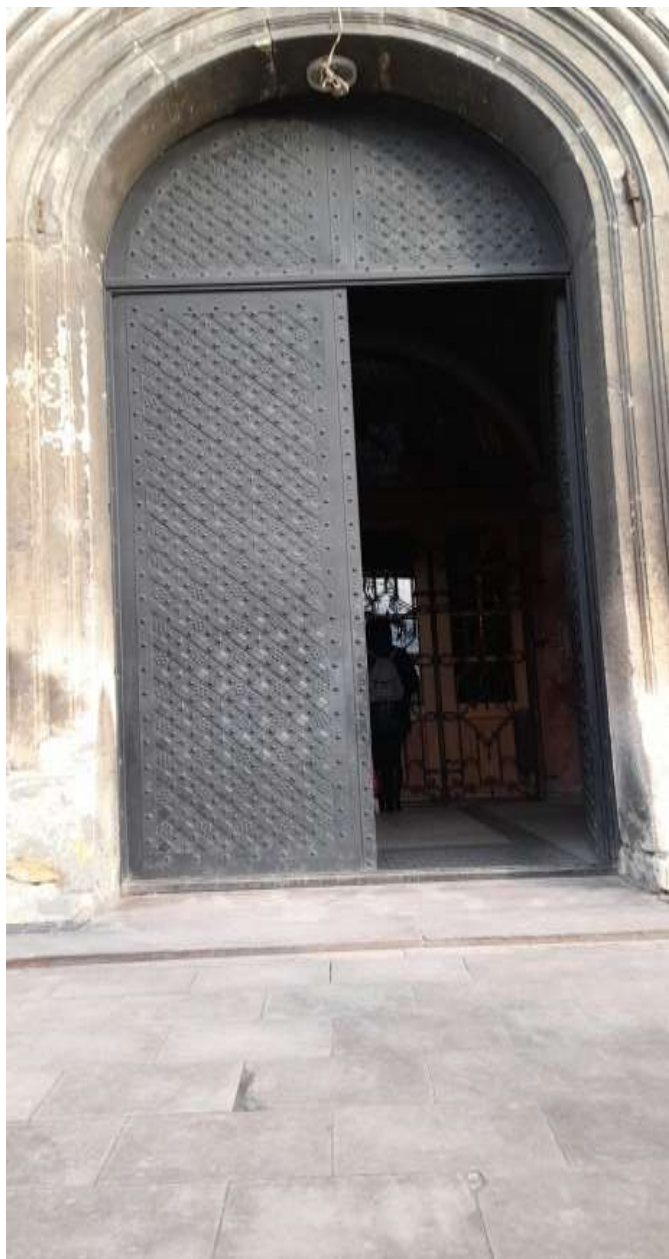
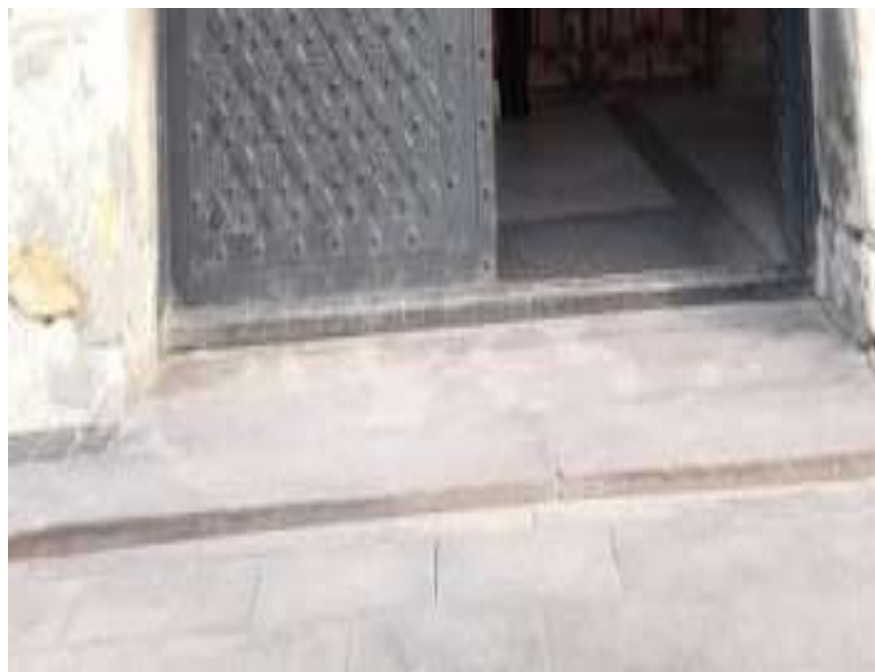
***Перепад висоти перед брамою,  
Окрім того, поріг 4 см (!)***

- Територія поблизу церкви можна вважати безбар'єрною. Однак, подекуди зруйноване покриття пішохідних шляхів.
- Вхід до церкви можна вважати доступним. За винятком, що у вхідних дверях є поріг 4 см. Рекомендовано: підмостити зовні тротуарною плиткою в рівень, поклавши її нахилом.
- Впливати на владу міста щодо необхідності влаштування поблизу храму (наприклад, біля Галицького базару) вуличного туалету доступного для осіб в кріслах колісних.

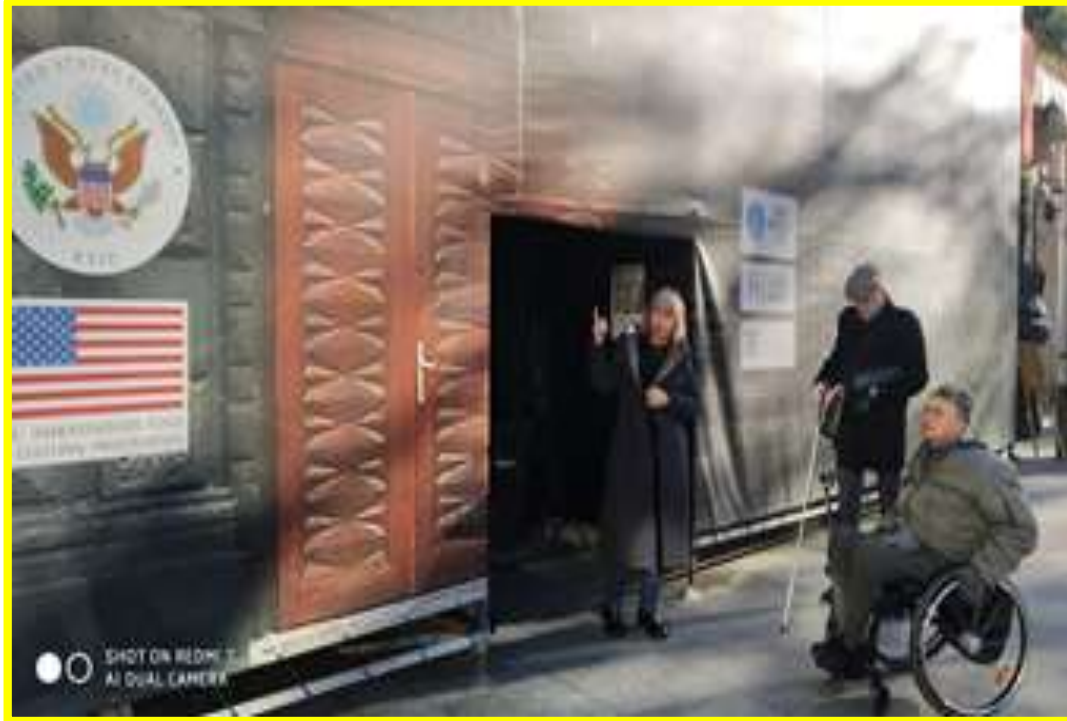
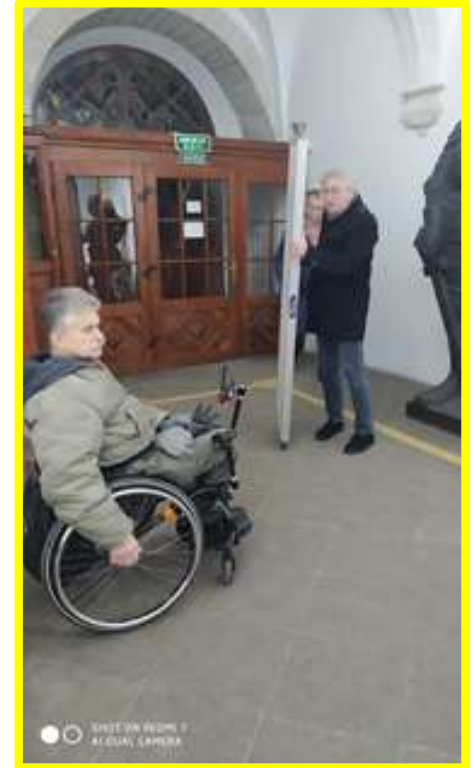
(пл. Ринок, 4 /

**Палац Бандіnellі XVII 17 ст.  
відділ Львівського історичного  
музею «Палаццо Бандіnellі»);**

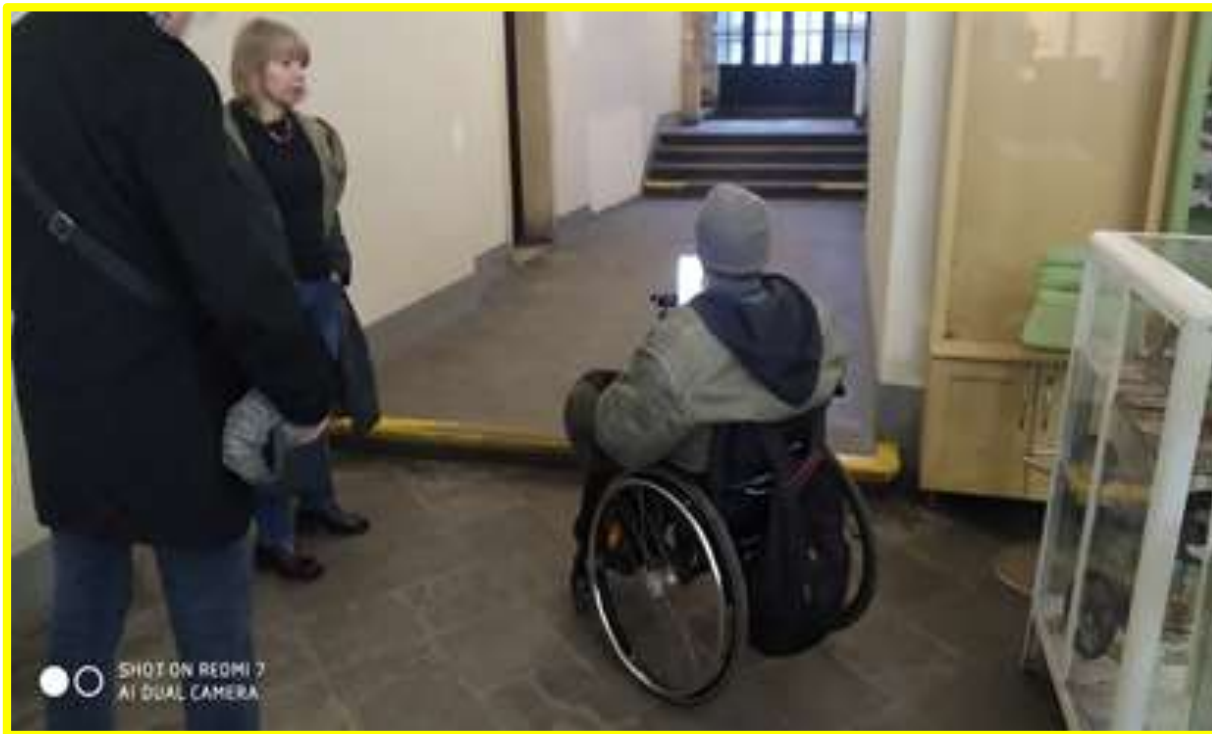
# Палац Корнякта XVII ст. відділ Львівського історичного музею; пл. Ринок, 6

## ***Рекомендації експертів проєкту, щодо забезпечення безбар'єрності Чорної Кам'яниці (пл. Ринок 4, Львів).***

- Вжити заходів для впорядкування туалетного приміщення і пристосування його для осіб з порушеннями опорно-рухового апарату. Адже існуючі сходи різної висоти, без поручнів, високий поріг в дверях – є ризиком для травм.
- Вишукати можливість чи якогось приміщення для влаштування туалету для осіб в кріслах колісних. Або, принаймні, адміністрація та працівники музею мають мати для відвідувачів відповідь – де поблизу музею особа в кріслі колісному може скористатися з доступного туалету.
- Система безпеки і евакуації звичайна, без врахувань для сприйняття особами зору та слуху. Необхідно Вжити заходів для забезпечення осіб з порушенням зору та слуху повноцінною інформацією та заходами щодо евакуації.

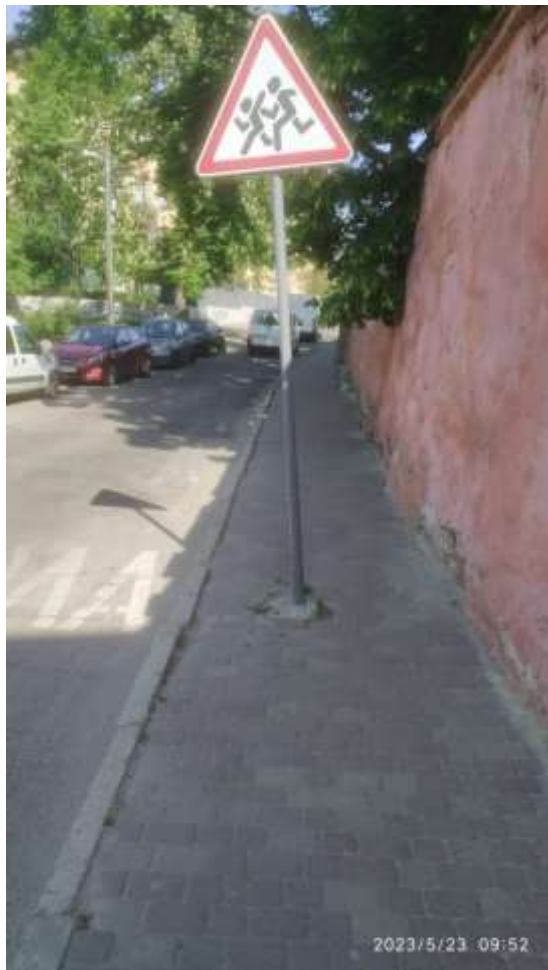
Було до звернення

Перешкоди на пішохідних шляхах, вул.Замкова  
(перехід від музею Митрополита Андрея Шептицького  
до Меморіалу Небесної Сотні

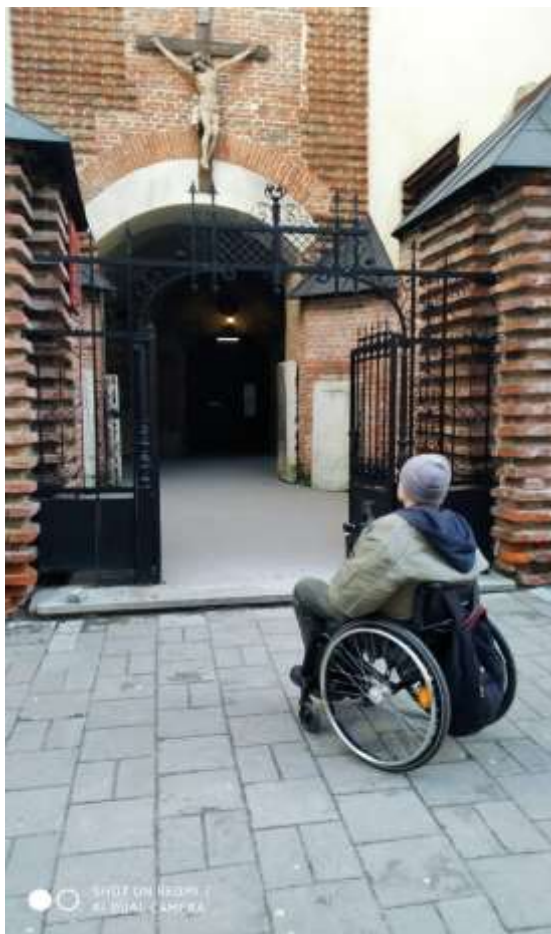
**Було**

(Сходи́нка перед воротами 10-12 см)

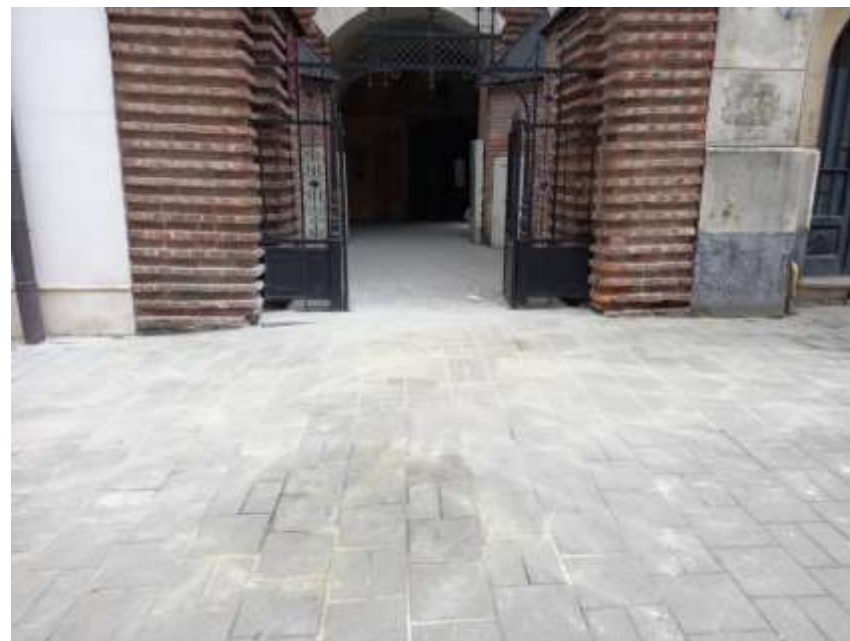
**Стало**

(замо́щено в рівень 0)

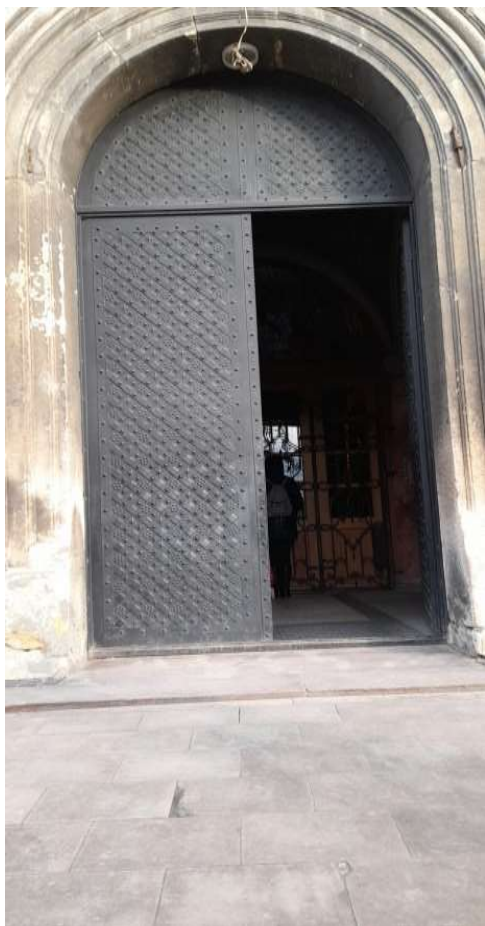
**Було**  
(Сходи́нка перед воротами)

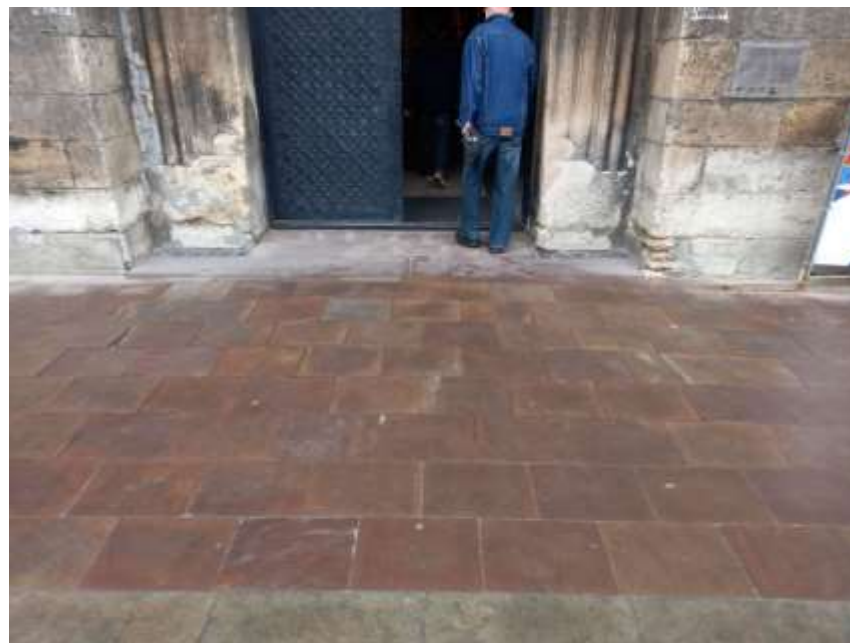
**Стало**  
(замощено в рівень 0)
